Energimærkning for følgende ejendom:

Adresse: Koppen 1
Postnr./by: 2990 Nivå
BBR-nr.: 210-012079-001
Energimærkning nr.: 200024078
Gyldigt 5 år fra: 17-11-2009
Energikonsulent: Michael Damsted Andersen
Programversion: Energy08, Be06 version 4

Firma: Eibye & Holmsgaard A/S

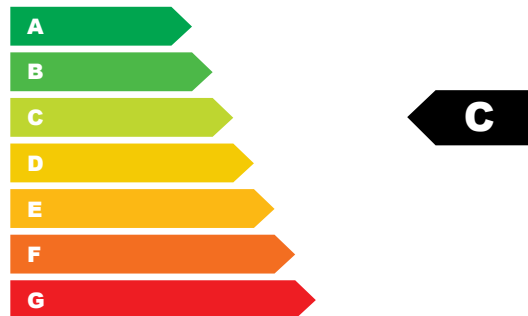
Energimærke

Lavt forbrug

Højt forbrug

Hvis alle forslag gennemføres vil det forbedre husets energimærkning til karakteren:

C
